高雄臨海林園大發工業區聯合污水處理廠(大發廠)

設備故障檢修報告紀錄表

M002

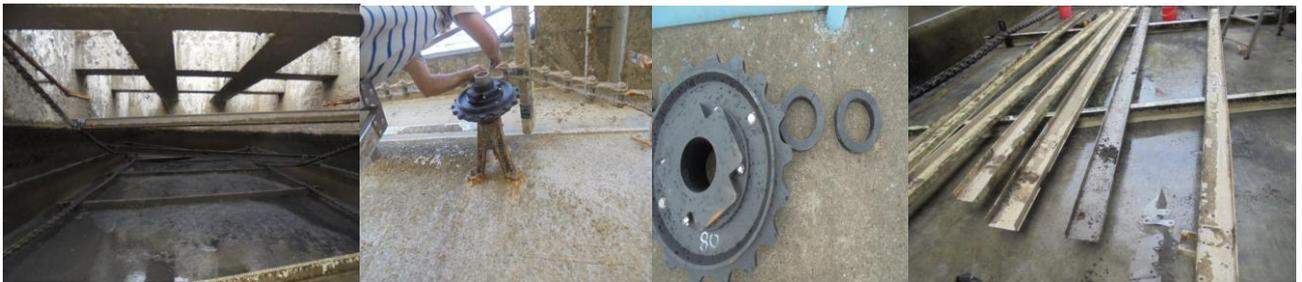
檢修前

設備名稱	三沉池刮泥機 SP-232	設備編號	SP-232
故障日期	109 年 03 月 22 日	檢修方式	<input type="checkbox"/> 自行修護 <input checked="" type="checkbox"/> 委外修護
完成日期	109 年 06 月 08 日		
檢修項目：更新: 刮板鏈條 L 型固定座與插削、玻璃纖維刮板、池內被動齒輪 17T、塑鋼軸心固定套。

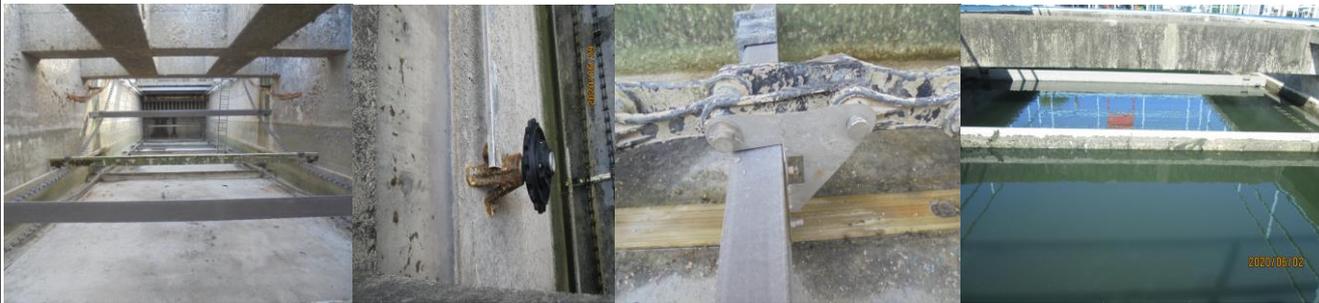
完成檢修

故障檢修結果分析：完成檢修測試正常。

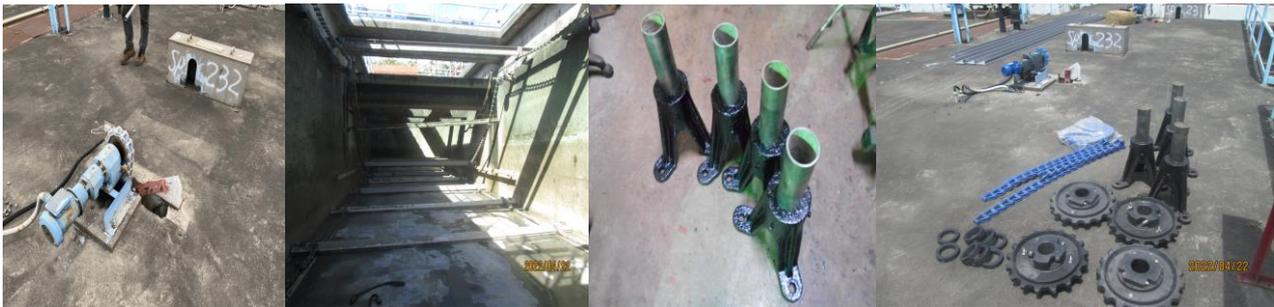
檢修前

設備名稱	三沉池刮泥機 SP-232	設備編號	SP-232
故障日期	111 年 02 月 15 日	檢修方式	<input type="checkbox"/> 自行修護
完成日期	111 年 04 月 23 日		<input checked="" type="checkbox"/> 委外修護
檢修項目：更新：馬達軸承、馬達散熱風葉片及蓋、減速機齒輪箱、減速機軸承、減速機軸心、減速機油封、迫緊、驅動上齒輪 11T、驅動鏈條、池內被動齒輪 17T、不銹鋼齒輪軸心、塑鋼軸心固定套、馬達線圈、電磁開關。 整修：馬達軸承座。

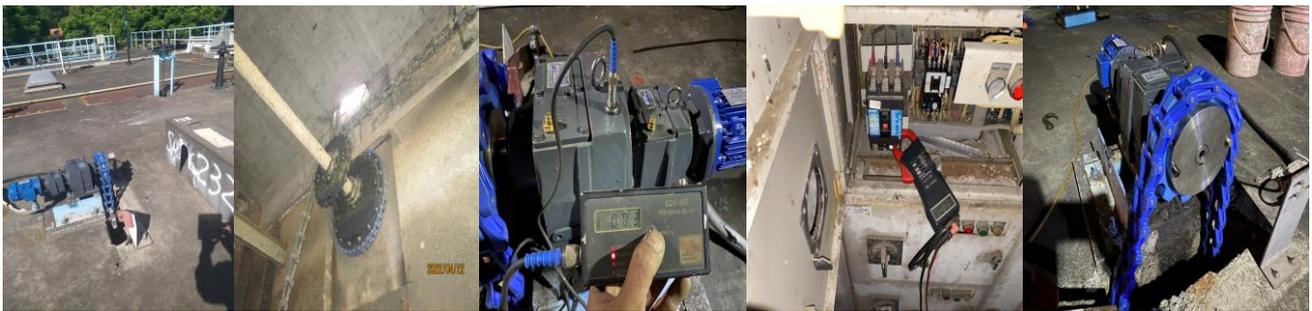
完成檢修

故障檢修結果分析：完成檢修測試正常。
